金科深汕新材料基地 水土保持设施验收报告

建设单位：深圳市深汕特别合作区新金科材料有限公司
编制单位：东莞市水保环境工程咨询有限公司

2020年9月

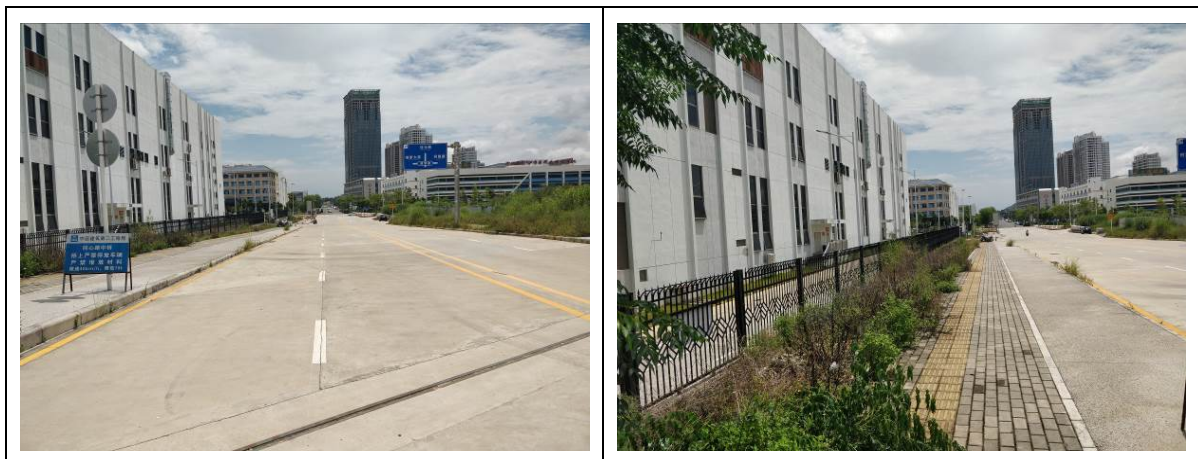
图4-1 施工营地区（同心路）现状

本项目施工期间，由于建设场地有限，无法在用地红线内修建施工营地，根据实际情况并征询相关部分意见，临时占用项目区外西南侧空地布设施工营地区。临时占地面积 0.30hm²，为后期规划同心路用地，占地类型为裸地与草地；场地现已建设为市政道路，基本无水土流失现象，详见图 4-1。

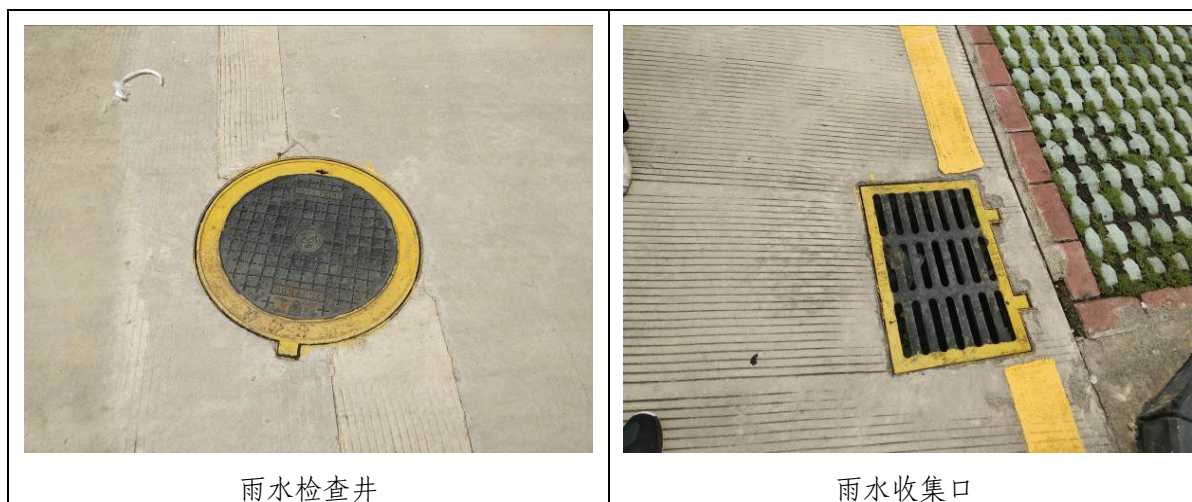
图4-2 水土保持工程措施现状

根据调查及查阅工程施工、监理等资料，本项目实际完成敷设雨水管网 1250m，管径为 D300~D600。

目前工程措施运行状态良好，能充分发挥其水土保持效益。

工程措施分为 1 个单位工程，1 个分部工程，13 个单元工程。根据现场检查，雨水管网断面规则平整，断面尺寸符合设计要求和规范要求，无裂痕、无损坏，运行情况良好，水土流失基本得到控制。

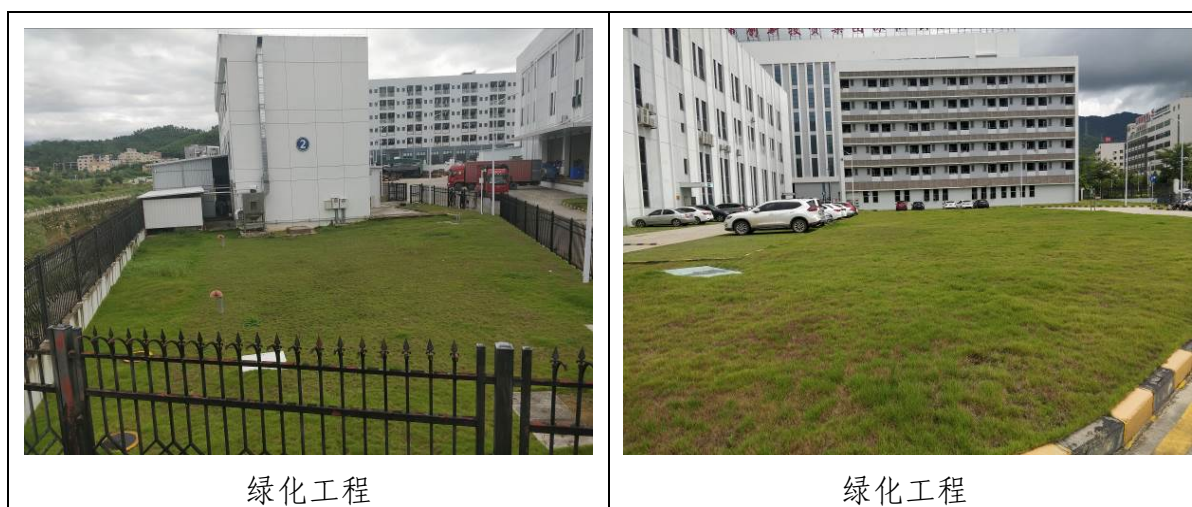
图4-3 水土保持植物措施现状

根据调查及查阅工程施工、监理等资料，本项目实际实施绿化工程 0.62hm^2 ，草种为台湾草。

目前项目区实施的水土保持植物措施生长良好，能有效发挥保水保土的作用，减少水土流失。植物措施完成情况详见图4-3和表4-2。

植物措施分为 1 个单位工程，1 个分部工程，6 个单元工程。经检查，本项目实施的水土保持植物措施得当，草皮铺种合理，管理措施得力，植被成活率与覆盖率均较高，各区域植被生长良好，建筑物外围及道路两侧景观效果较好，对保护和美化当地生态环境起到了积极的作用，植物措施总体评价合格。

（2）做好植物措施的养护工作，对苗木死亡或密度过低的区域进行及时补植，避免造成绿化后地表仍然裸露的情况，以达到近自然生态恢复的目的，充分发挥植被的保水固土功能。
