盐町头小学重建项目
水土保持设施验收报告

建设单位：汕尾市城区凤山街道盐町头小学

编制单位：东莞市水保环境工程咨询有限公司

2020年12月

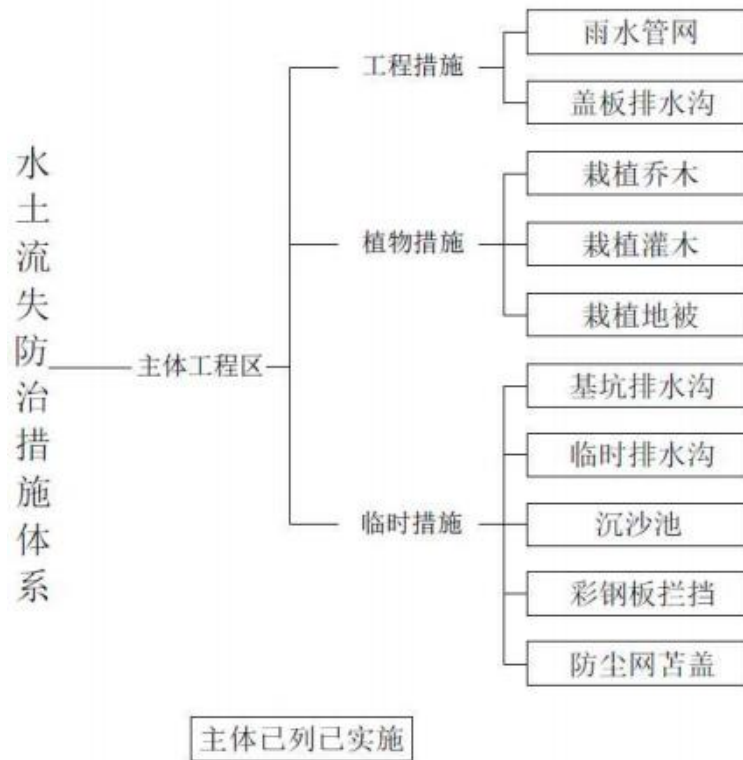
图 3-1 工程实际水土流失防治措施体系框图

根据监理资料及调查，本项目施工期间实施了基坑截水沟、沉沙池和防尘网苫盖等临时防护措施，施工后期实施了雨水管网、盖板排水沟和景观绿化，项目建设过程中落实水土保持措施基本到位，有效减少了项目建设过程中新增水土流失。

本项目实际施工过程中的水土保持措施总体布局见图 3-1。
